ADRES	Van Heylerhofflaan 11 6211 KA Maastricht
GEGEVENS	Oorspronkelijke functie: woonhuis Huidige functie: woonhuis
STATUS	Dominant bouwwerk
FOTO'S

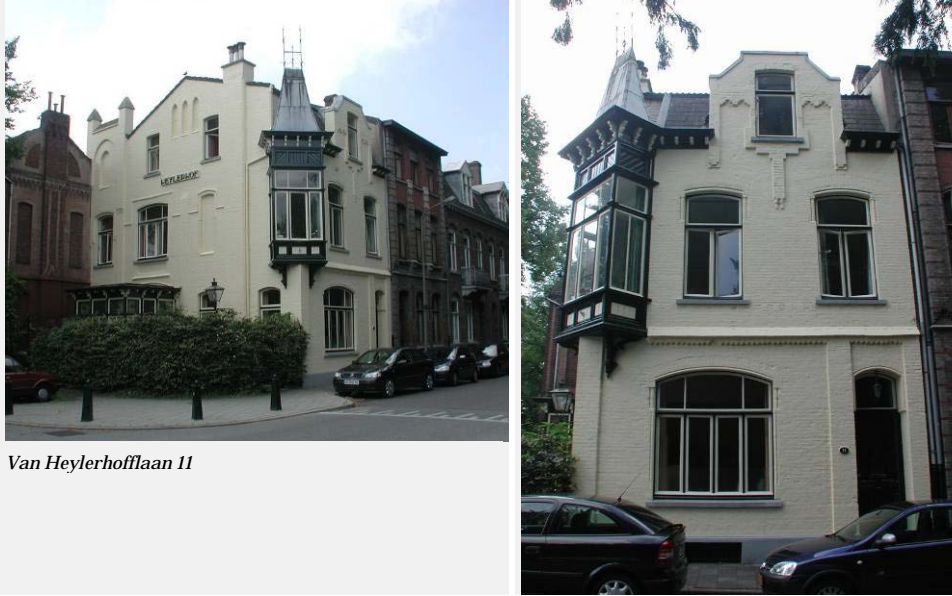
<p data-bbox="448 913 639 936"><i>Van Heylerhofflaan 11</i></p>
OMSCHRIJVING	<p data-bbox="448 1070 568 1093">Inleiding</p> <p data-bbox="448 1099 1404 1160">Woonhuis in eclecticismistische stijl uit 1901, gelegen binnen de bebouwde kom en binnen het beschermd stadsgezicht van Maastricht.</p> <p data-bbox="448 1196 608 1218">Beschrijving</p> <p data-bbox="448 1225 1404 1608">Hoekpand, boven een kelder opgebouwd uit drie bouwlagen onder een mansardedak dat gedekt is met leien in Maasdekking en dakpannen. Haaks op het voorste dakschild is een Vlaamse gevel met een steekkapje. Aan het dak is een geprofileerde gootlijst op consoles. Het pand heeft een gepleisterde plint en is daarboven opgetrokken in baksteen. Het muurwerk (oorspronkelijk schoon metselwerk) is in de jaren 60 vrij grof hervoeugd en van een geel-witte verflaag voorzien. De voorgevel aan de Van Heylerhofflaan is twee traveeën breed. De toegang is aan de rechter zijde en deze heeft een gemetselde segmentboogomlijsting tussen twee gemetselde lisenen en een originele decoratieve paneeldeur met bovenlicht. Links van de toegang is een breed venster met een hardstenen onderdorpel en gemetselde segmentboogbeëindiging. Het bevat een origineel houten raam met vier ruiten beneden en een gedeeld bovenlicht. De begane grond wordt afgesloten door een gemetselde afzaat.</p> <p data-bbox="448 1615 1404 1798">Op de eerste verdieping zijn twee vensters met hardstenen onderdorpels, gemetselde omlijstingen en originele houten T-ramen. Boven de goot steekt een gemetselde Vlaamse gevel uit, met een stompe top. Deze is voorzien van een gemetseld sierfries en een venster met een origineel raam. Op de linker hoek van het pand is op de eerste verdieping een houten hoekerker met een houten borstwering, hoge ramen en een houten kroonlijst. De erker heeft een hoog oplopend dak, bekleed met zink en bekroond met siersmeedwerk.</p> <p data-bbox="448 1805 1404 2018">De linker zijgevel heeft een asymmetrische gevelopbouw met gemetselde lisenen. Op de begane grond is links een originele houten serre met hoge ramen met glas-in-lood in de bovenlichten. Het heeft een gootlijst met geprofileerde houten consoles. Rechts van de serre zijn twee segmentboogvormige vensters met originele houten ramen. Op de eerste verdieping is links een smal venster en in het midden een breed venster, beiden met een segmentboogbeëindiging, hardstenen onderdorpel en origineel houten raam. Rechts is een segmentboogvormige blindnis, ter grootte van een venster. Op de tweede verdieping</p>

<p>is links een spitsboogvormige nis. Boven deze nis eindigt de linker travee als een bovendaks geveltje met een rechte beëindiging met gemetselde hoekkolommen met spitse bekroningen. Rechts daarvan heeft de zijgevel een flauwe topgevel. In de geveltop zijn twee kleine vensters met een segmentboogvorm en origineel houten raam. Boven deze vensters zijn drie gemetselde spitsboognissen. Aan de rechter zijde van de topgevel is een bovendakse schoorsteen, die als een gemetselde liseen doorloopt tot aan het maaiveld.</p>
<p>WAARDERING</p>	<p>Het bouwwerk is “dominant” gewaardeerd vanwege zijn historisch-ruimtelijke samenhang en architectuurhistorische waarden en meer in het bijzonder omdat:</p> <ul style="list-style-type: none"> • het object deel uit maakt van een laatnegentiende-eeuwse en vroegtwintigste-eeuwse uitbreidingswijk van de stad (het villapark) waaraan een stedenbouwkundig plan ten grondslag ligt en waarvan de oorspronkelijke ruimtelijke structuur nog herkenbaar aanwezig is. • het object onderdeel is van en ondersteunend is aan een straatwand met voorgevels uit overwegend dezelfde bouwperiode, die een eenheid vormen door maatvoering en ritmering. • het object ruimtelijk bepalend c.q. markant voor de omgeving is vanwege de hoekligging. • het object architectuurhistorische betekenis heeft vanwege de esthetische kwaliteit van het ontwerp. • het een bijzondere detaillering en bijzondere ornamenten heeft, zoals de hoekerker, de serre en het siermetselwerk. <p>Waardevolle elementen die bijdragen aan bovengenoemde waardering zijn onder andere:</p> <ul style="list-style-type: none"> • het siermetselwerk • de originele voordeur • de originele ramen • de hardstenen dorpels • de erker • de serre • de Vlaamse gevels • de gootlijst

<p>RICHTLIJNEN</p>	<p>Algemeen:</p> <ul style="list-style-type: none"> • Voor de algemene richtlijnen voor dominante en kenmerkende bouwwerken, alsmede de waardevolle cultuurhistorische elementen, zie paragraaf 2.1 van dit rapport. • Voor de algemene richtlijnen voor onderhoud en wijzigingen in cultuurhistorische attentiegebieden en beschermde stadsgezichten, zie paragraaf 2.3 van dit rapport. <p>Objectgericht:</p> <ul style="list-style-type: none"> • De huidige kleurstelling (geel-wit muurwerk met blauw-witte ramen), wijkt sterk af van de oorspronkelijke kleurstelling en detoneert in de gevelrij. Indien technisch mogelijk, de verflaag voorzichtig verwijderen en de originele baksteenkleur weer zichtbaar maken, zonder het oppervlak van de baksteen te beschadigen. Het metselwerk zal in dit geval met zorg opnieuw gevoegd moeten worden. • Het is wenselijk de kozijnen en ramen in één kleur te schilderen.
